PROCESOS INCLUSIVOS PARA LA CONSERVACIÓN DEL PATRIMONIO. TALLER BARRIAL DE ARTES Y OFICIOS, CENTRO HISTÓRICO DE PUEBLA, MÉXICO

INCLUSIVE PROCESSES FOR HERITAGE CONSERVATION. WORKSHOP TALLER BARRIAL DE ARTES Y OFICIOS, HISTORICAL CENTER OF PUEBLA, MÉXICO

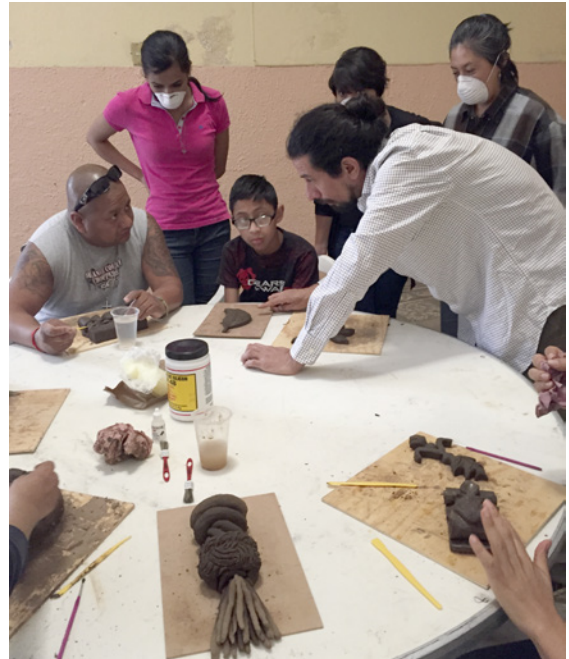
Figura 1. Modelado de diversos elementos tridimensionales con barro (Fotografía: Hernández, A. 2017).
Modeling of different three-dimensional elements with clay (Photograph: Hernández, A. 2017).
 Modelagem de diversos elementos tridimensionais com barro (Fotografia: Hernández, A. 2017).

De forma posterior, con el barro se modelaron distintos elementos decorativos (Figura 1) y luego se elaboraron moldes de yeso, silicón y caucho (Figura 2). En otra sesión se perfilaron molduras y remates de las capillas del Vía Crucis para recuperar la volumetría de los elementos faltantes y fragmentados. También se desmoldaron las piezas que pudiesen replicarse en otros ejercicios (Figura 3). Dentro de las técnicas de yesería, se realizaron carriles y cortaron perfiles laminados para la elaboración de molduras (Figura 4). Además, se comenzó con el resane, aplanado y perfilado de nichos, con mezcla cal-arena en proporción 1:2.

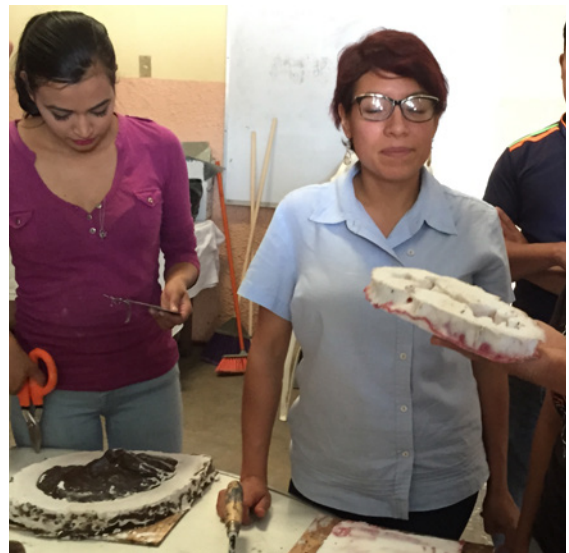
Figura 2. Elaboración de moldes de silicón y fibra de vidrio (Fotografía: Hernández, A. 2017).
Manufacturing of silicon and fiberglass molds (Photograph: Hernández, A. 2017).
 Fabrico de moldes de silicone e fibra de vidro (Fotografia: Hernández, A. 2017).

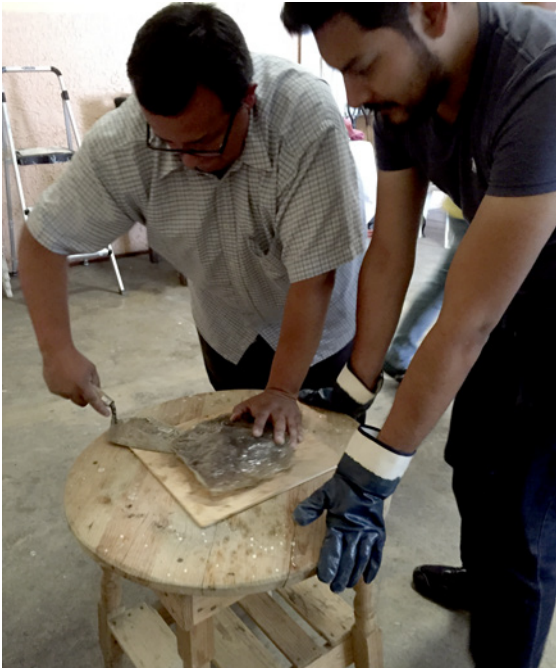
Figura 3. Desmontaje de molde de fibra de vidrio (Fotografía: Hernández, A. 2017).

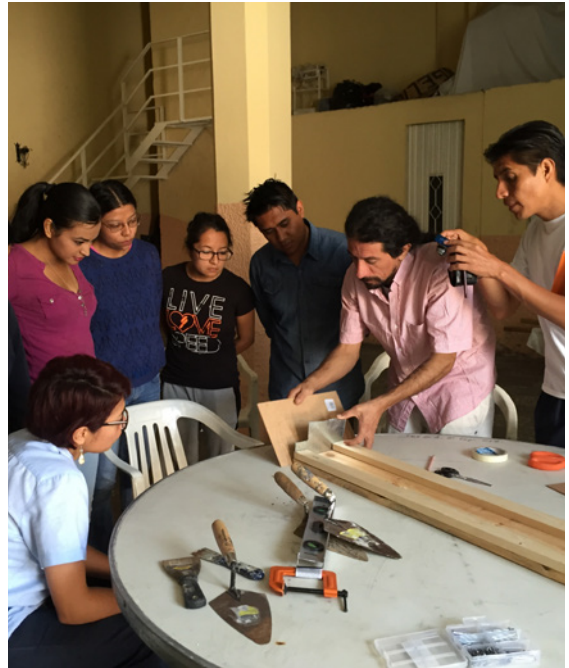
Figura 4. Construcción de carriles con base de madera y perfiles de lámina para elaboración de molduras de yeso (Fotografía: Hernández, A. 2017).

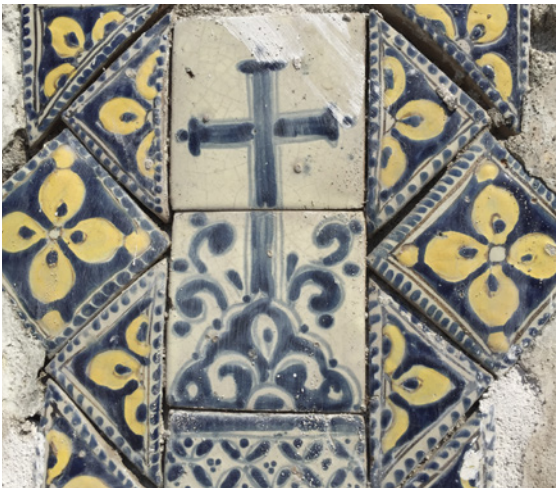
Figura 5. Deterioros observados en azulejos de talavera de los nichos del Vía Crucis, Templo de San Antonio, Centro histórico de la ciudad de Puebla, México (Fotografía: Hernández, A. 2017).

Fue muy importante realizar la adecuada limpieza manual de la superficie de los elementos previa a su intervención. Además, se comenzó el rejuntado de los azulejos de talavera, rellenando oquedades y nivelando aplanados (Figura 5). En este proceso fue necesario utilizar tres proporciones de cal-arena: 1:3 para rellenos, 1:2 para perfilados y molduras, y 1:1 para rejuntado (Figura 6).

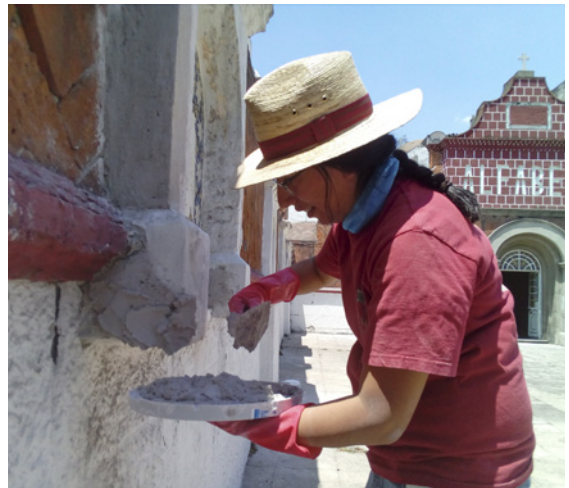
Figura 6. Aplicación de mortero: mezcla cal-arena, proporción 1:3, para recuperación de volumetría y perfil de nicho del Vía Crucis (Fotografía: De La Torre, C. 2017).

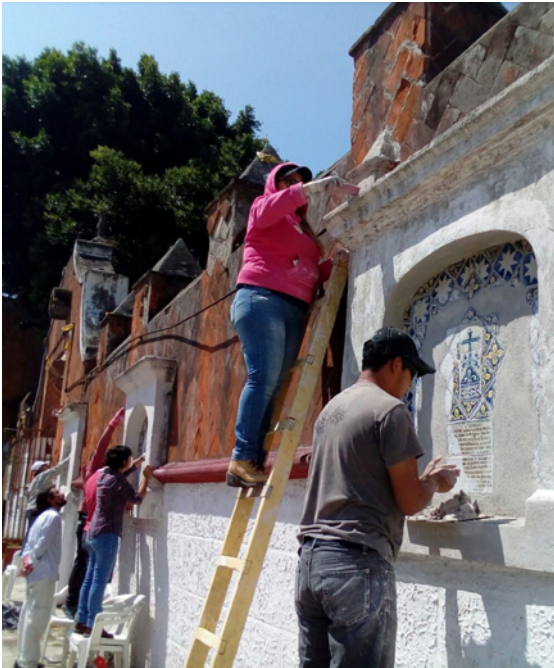
Figura 7. Aplicación de argamasa en diferentes áreas del nicho (Fotografía: Hernández, A. 2017).
Application of mortar in different areas of the niche (Photograph: Hernández, A. 2017).
Apliação de argamassa em diferentes áreas do nicho (Fotografia: Hernández, A. 2017).

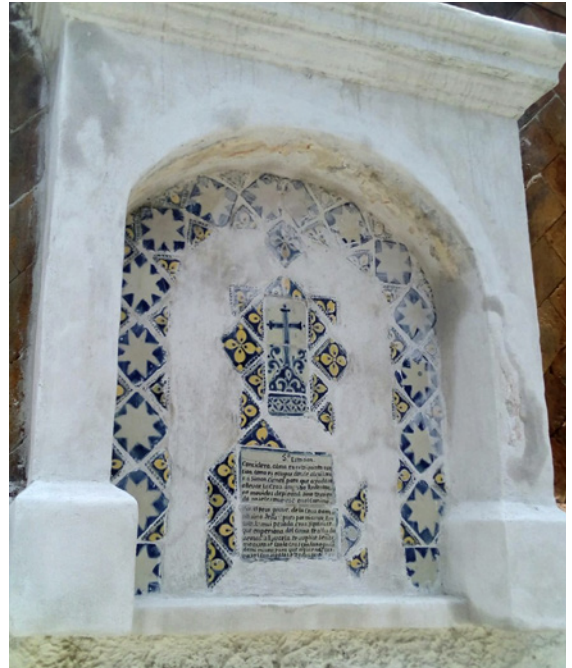
Figura 8. Detallado de nicho: resanes y definición de perfiles previo a la aplicación de pintura (Fotografía: Hernández, A. 2017).
Niche detail: repairs and definition of profiles before the application of paint (Photograph: Hernández, A. 2017).
Detalhe do nicho: consertos e definição de perfis antes da aplicação da pintura (Fotografia: Hernández, A. 2017).

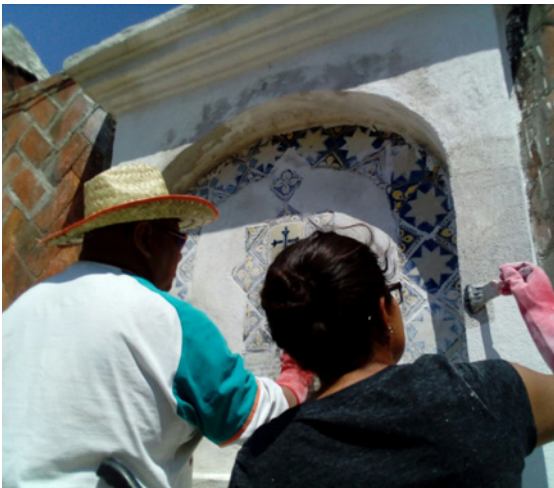
Figura 9. Aplicación de acabado fino: mezcla cal-arena en proporción 1:1 (Fotografía: Hernández, A. 2017).
Application of fine finishing: lime-sand mixture in 1:1 ratio (Photograph: Hernández, A. 2017).
Apliação do acabamento fino: mistura de cal e areia em proporção 1:1 (Fotografia: Hernández, A. 2017).

El último día se aplicó el acabado fino a los nichos faltantes (cal-arena en una proporción 1:1), se aplicó la pintura a la cal (Figura 9) y se volvieron a colocar algunas piezas sueltas de ladrillo rojo o petatillo (Figura 10). El taller culminó con una comida ofrecida por la comunidad y quienes custodian el templo en agradecimiento a las personas asistentes y al voluntariado.

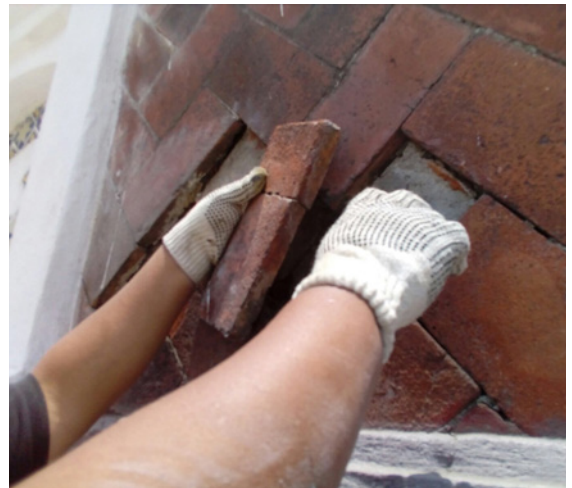
Figura 10. Limpieza de ladrillo rojo, también conocido como petatillo, y reintegración de piezas faltantes (Fotografía: Hernández, A. 2017).
Cleaning of red brick, also known as petatillo, and reintegration of missing pieces (Photograph: Hernández, A. 2017).
Limpeza de tijolo vermelho, também conhecido como petatillo, e reintegração das peças faltantes (Fotografia: Hernández, A. 2017).
